In den vergangenen Jahren kommt es vermehrt, u.a. bedingt durch hochwertige Baukonstruktionen bei Nebengebäuden, zu einer Beeinträchtigung einzelner oder mehrerer Bauteile infolge Tauwasserbildung. Betroffen sind hierbei häufig Dachüberstände und Vordächer. Im vorliegenden Fall unterliegt die Garage eines Neubaus den Beanstandungen des Bauherrn.

Dampfbremse ungewollt

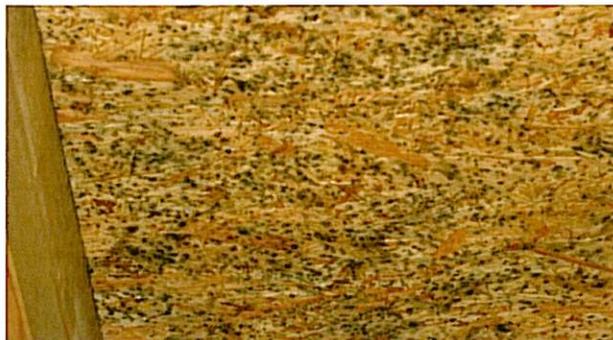
In der weiteren Folge stellte sich vorzugsweise auf den OSB-Platten ein umfangreicher Schimmelpilzbefall ein. Betroffen waren z.T. auch die direkt angrenzenden Bereiche der tragenden Holzkonstruktion. Der Befall war derart umfangreich, dass gesundheitliche Beeinträchtigungen zunächst nicht mehr auszuschließen waren.

Die Wasserdampf bremsende Wirkung der OSB-Platten in Verbindung mit den vergleichsweise dichten Bauwerksanschlüssen ließ einen ausreichenden Wasserabtransport nicht zu. Eine Luftzirkulation über Zu- und Abluftöffnungen war nicht vorgesehen. Bei einer Gesamtgrundfläche von ca. 60 qm einschl. Müll- und Fahrradabstellplatz und ca. 3,0 m Raumhöhe ergibt sich ein Gesamtluftvolumen von ca. 180 cbm ohne Verdrängungsvolumen (z.B. durch Fahrzeuge,

Von Schimmel befallener Dachstuhl

Unweigerlich wird bei Schnee und Regen über die in eine Doppelgarage eingestellten Fahrzeuge, Fahrräder und Mülltonnen in kurzer Zeit über ein Liter Wasser eingetragen. Bei den vorliegenden relativ dampfdichten Konstruktionen kam es zu einer intensiven Anreicherung der Holzfeuchte mit den dargelegten Funktionsmängeln und Folgeschäden durch Schimmelbefall.

Als Fazit ist festzustellen, dass unbeheizte und ungedämmte Gebäudeteile sowohl in Ihrem temporären Temperatur- wie auch temporären Feuchteverlauf sehr stark außenluftorientiert sein müssen, um ohne technische Zusatzmaßnahmen dauerhaft schadensfrei bleiben zu können. Eine ausreichende Zu- und Abluftfläche ist hierfür einzuplanen. Hilfreich sind hierbei Überlegungen, die eine Berücksichtigung von Winddruck und Windsog über entgegengesetzt ausgerichtete Flächen als auch über thermische konvektionsorientierte Öffnungen (Wand/Dach) vorsehen.
