In den vergangenen Jahren kommt es vermehrt, u.a. bedingt durch hochwertige Baukonstruktionen bei Nebengebäuden, zu einer Beeinträchtigung einzelner oder mehrerer Bauteile infolge Tauwasserbildung. Betroffen sind hierbei häufig Dachüberstände und Vordächer. Im vorliegenden Fall unterliegt die Garage eines Neubaus den Beanstandungen des Bauherrn.

Dampfbremse ungewollt

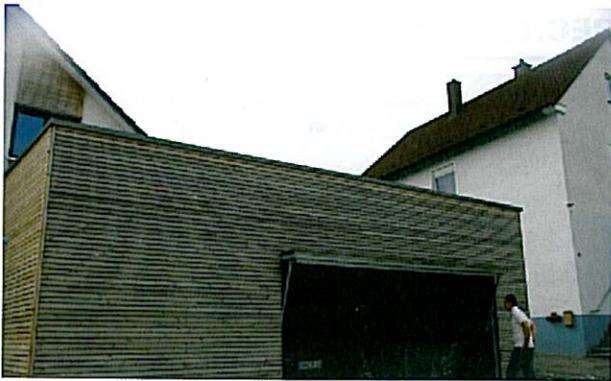
Die Garage wurde in einer üblichen Holzskelettkonstruktion als Anbau an ein neu errichtetes Einfamilienhaus errichtet. Die Außenwände und Dachkonstruktionen wurden mit oriented structural boards (OSB) als Trägerplatten begleitet. OSB-Platten haben üblicherweise einen sd-Wert von 3m bis 5m und wirken als Dampfbremse. Die betroffene Garage hatte ein „dicht schließendes“ elektrisches Garagentor und zwei dicht schließende Türen mit umlaufender Dichtung. Von Bauherrenseite wurde bemängelt, dass ab Oktober abtropfendes Wasser festzustellen war. In den weiteren Monaten kam es zu einer umfangreichen Wasseranreicherung in der gesamten Holzkonstruktion. Das elektrische

Garagentor ließ sich aufgrund der Gewichtszunahme motorisch nicht mehr öffnen und in der Frostzeit war das Tor infolge „festfrieren“ auch mechanisch nicht mehr öffnbar. Die Funktion/Nutzung der Garage war in den Wintermonaten unmöglich.

Als Fazit ist festzustellen, dass unbeheizte und ungedämmte Gebäudeteile sowohl in Ihrem temporären Temperatur- wie auch temporären Feuchteverlauf sehr stark außenluftorientiert sein müssen, um ohne technische Zusatzmaßnahmen dauerhaft schadensfrei bleiben zu können. Eine ausreichende Zu- und Abluftfläche ist hierfür einzuplanen. Hilfreich sind hierbei Überlegungen, die eine Berücksichtigung von Winddruck und Windsog über entgegengesetzt ausgerichtete Flächen als auch über thermische konvektionsorientierte Öffnungen (Wand/Dach) vorsehen.
